# Historische Fenster aufwändig restauriert

Im Zuge der Sanierungsarbeiten an der Herz-Jesu Kirche in Lünen Mitte erstrahlen durch die Glaswerkstatt Tremonia nun auch die bleiverglasten Fenster in neuem Glanz.

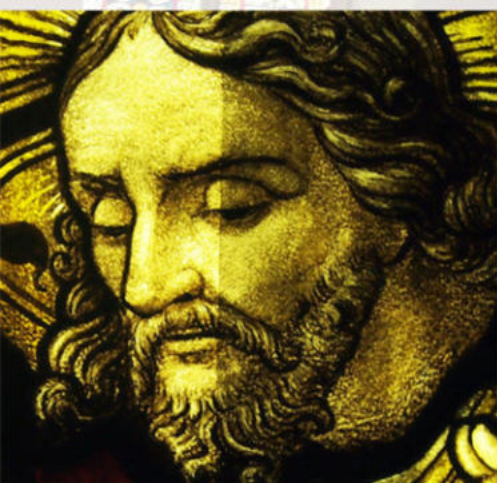
▼ Unterschied nach Reinigung der linken Gesichtshälfte

sungen. Hierzu mussten die Fenster jeweils beidseitig eingerüstet, nummeriert, ausgebaut, gereinigt, repariert und mit einem Messingrahmen versehen werden. Die Reinigung der einzelnen Bleiverglasungen verleiht den Fenstern wieder den alten Glanz. Parallel dazu erfolgte die Anfertigung von 515 Schutzverglasungen aus durchschlagsicherem Verbundglas, welches an genau die Stelle montiert wurde, wo vorher die historische Bleiverglasung saß. Im Anschluss konnte dann der Wiedereinbau der restaurierten Verglasungen in einem 3-4 cm breiten Abstand von innen vor die Schutzverglasung erfolgen. Zusätzlich wurden die 5 neugotischen, figürlichen Spitzbogenfenster aus dem Chorbereich ausführlich vor und nach der Restaurierung im Durch- und Aufsicht fotografiert und doku-

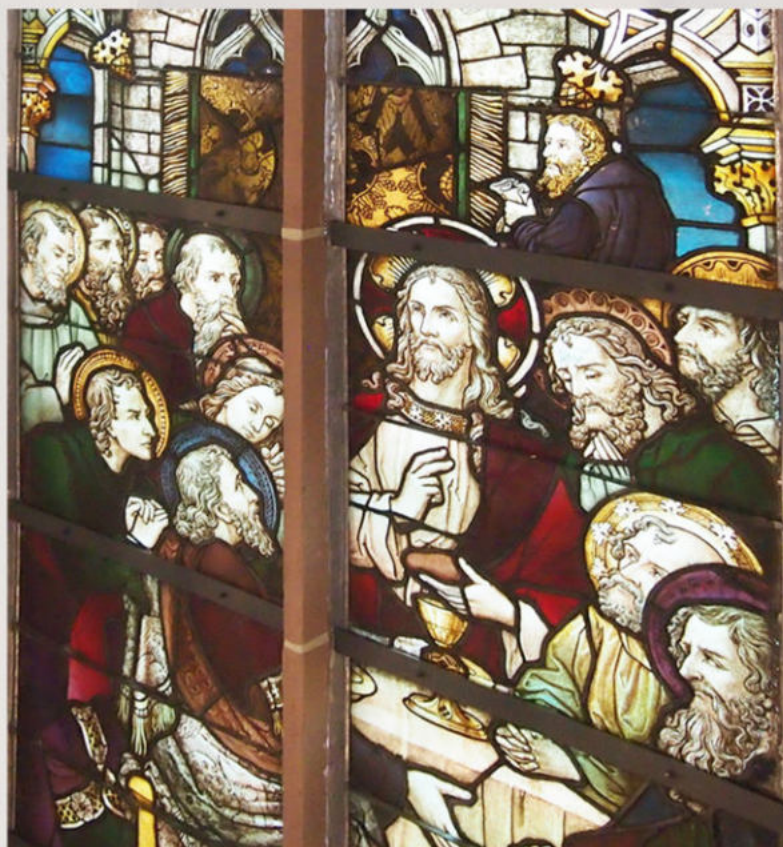
▲ Das restaurierte Abendmahlfenster nach dem Wiedereinbau

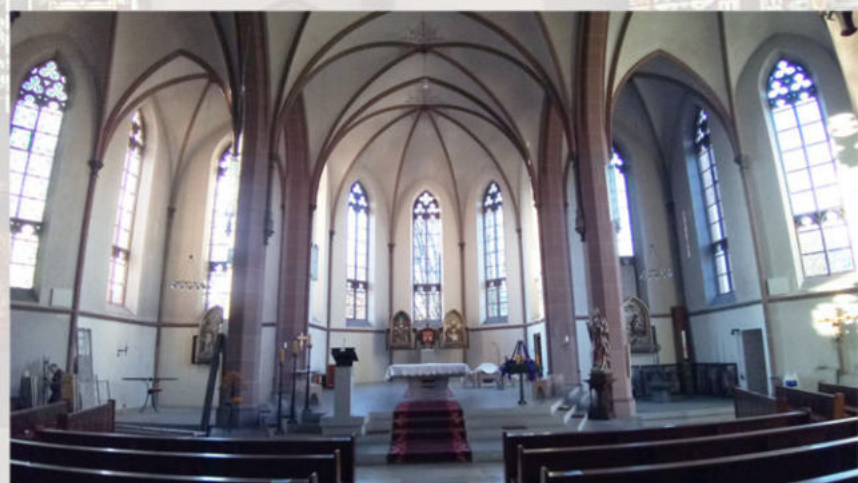
▼ Gesamtansicht Chor und Querhaus während der Arbeiten
